由布院教会 熊本、大分地震による影響

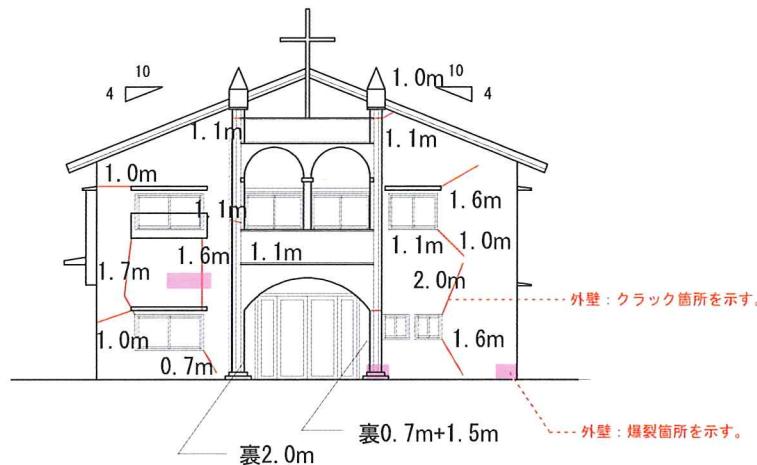
東側

平成28年4月16日に湯布院町で震度6弱の地震が発生しました。
その地震による由布院教会の被害は、外壁東面、南面に
クラック(ひび割れ)が約30ヶ所、総延長約33mに及びました。

平成28年4月20日被害箇所の補修方法として、クラック部分に
漏水防止の為のコーキングを注入する提案をしました。

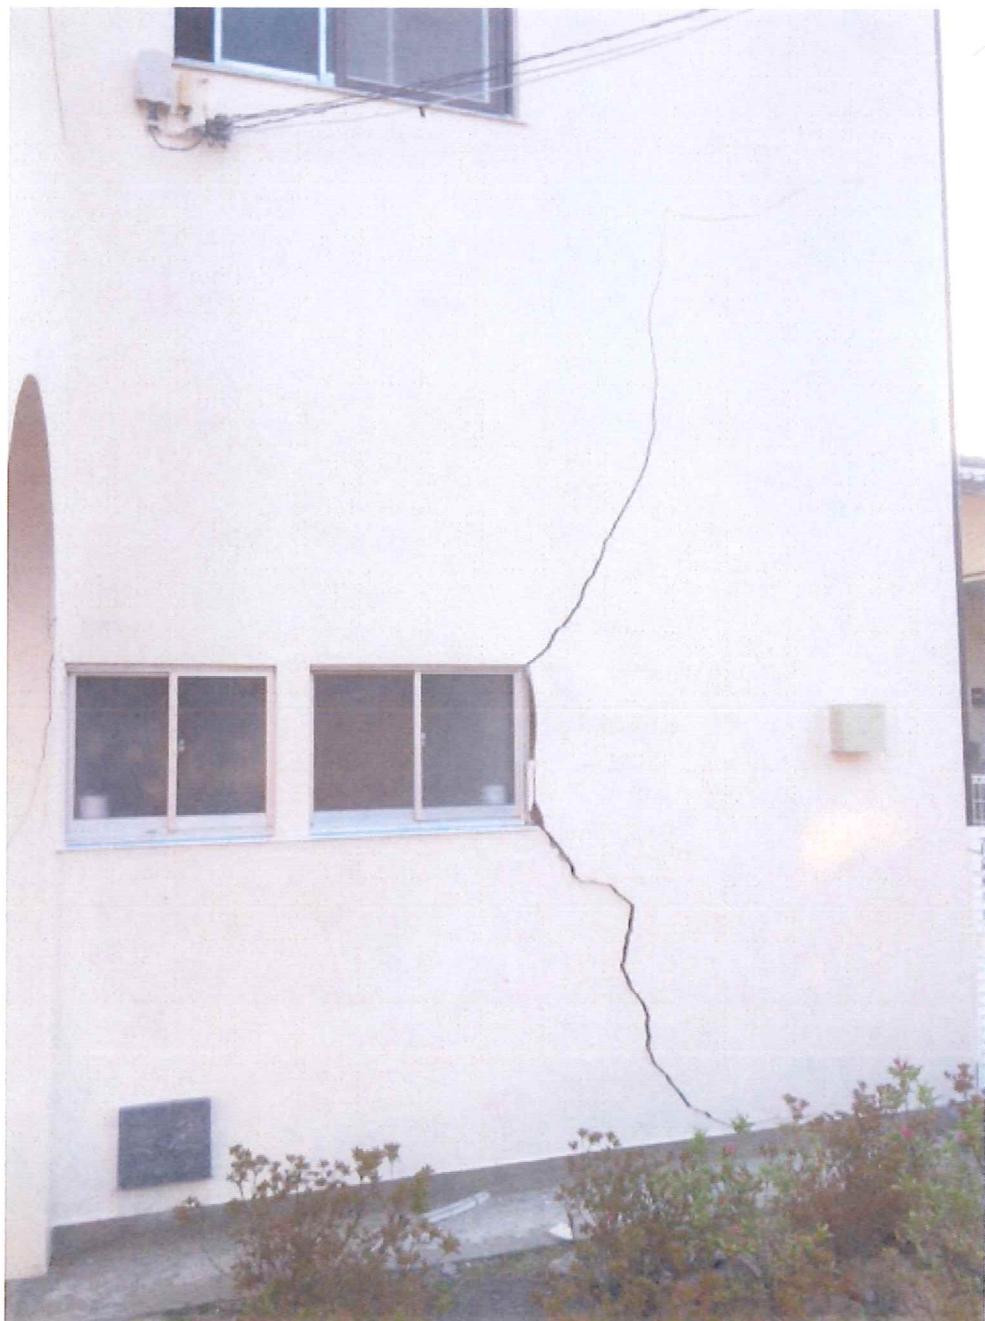
補修工事の準備をしている中、平成28年4月29日、震度5強の地震が湯布院町に発生、由布院教会は更なる被害を受けました。一回目の地震で発生したクラックの拡大と新たに外壁の浮きです。

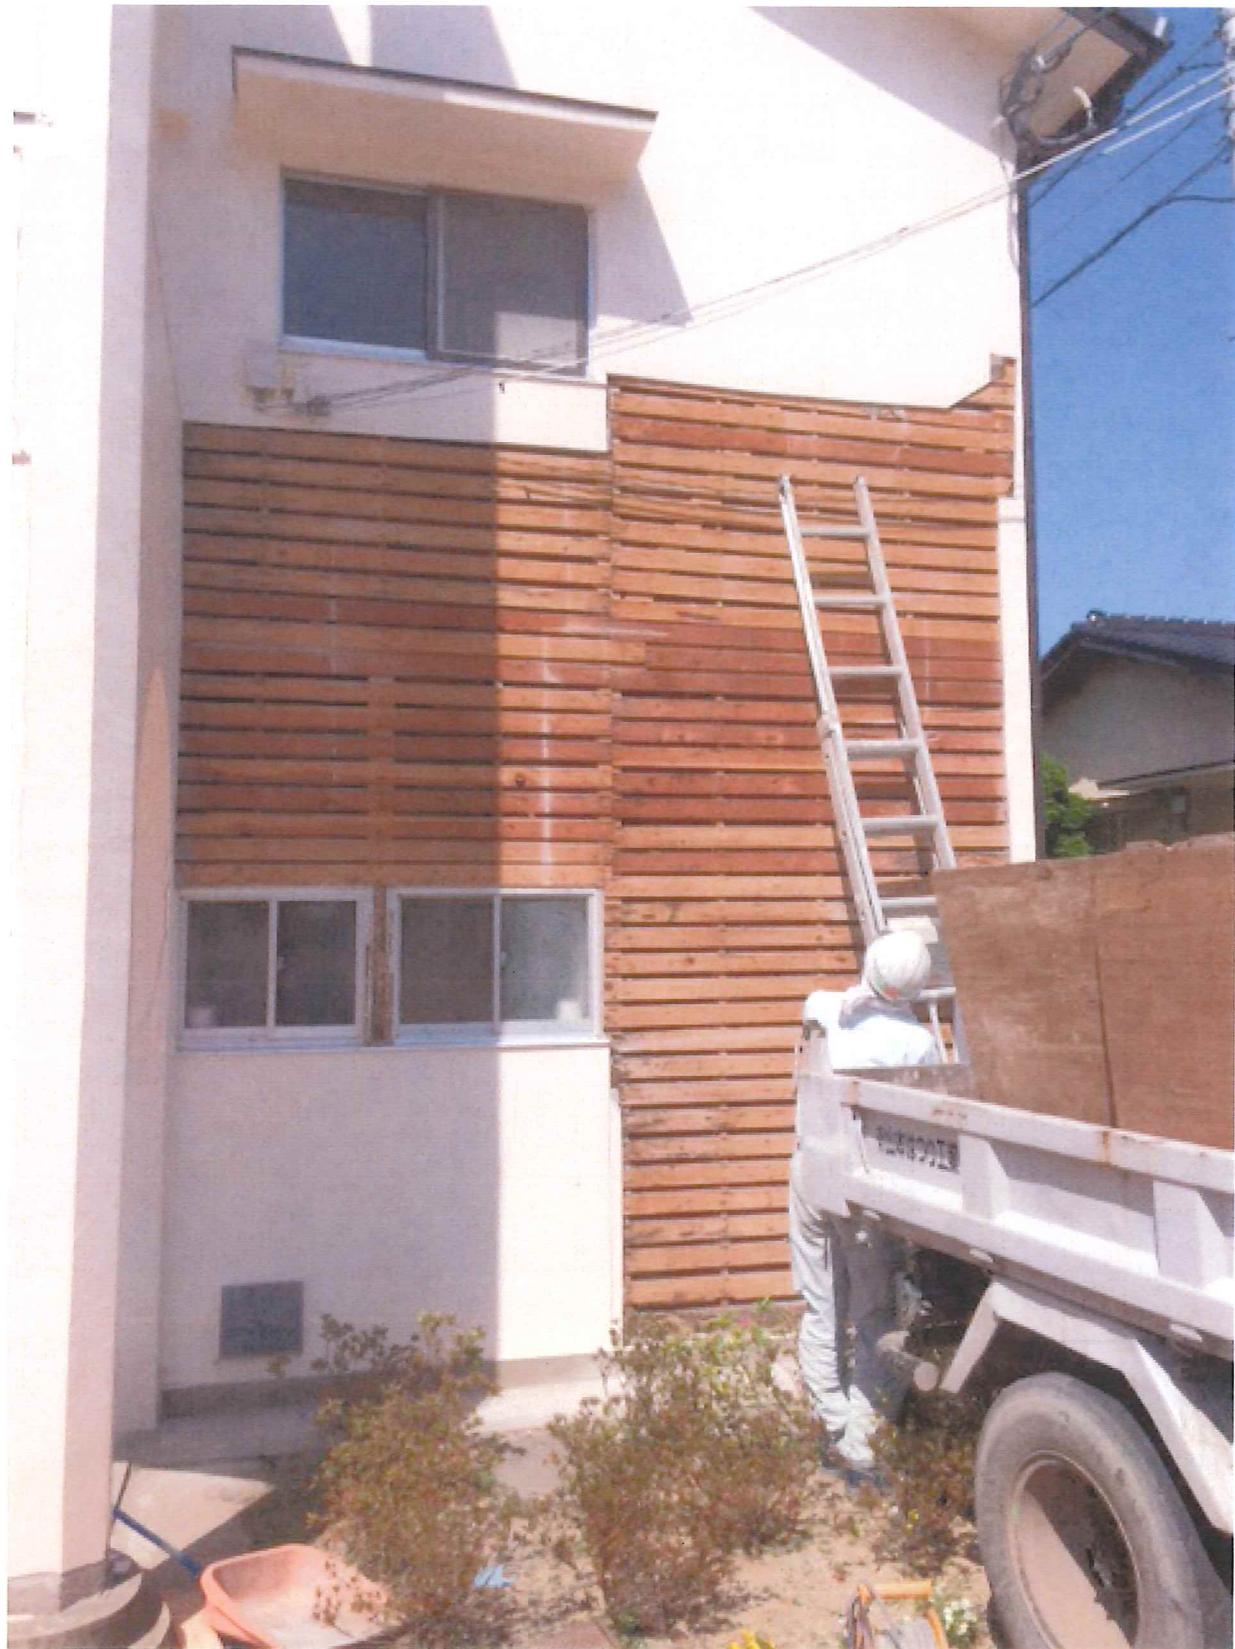
平成28年4月30日外壁の浮きは、崩落の恐れが有りましたので、危険箇所を除去しました。

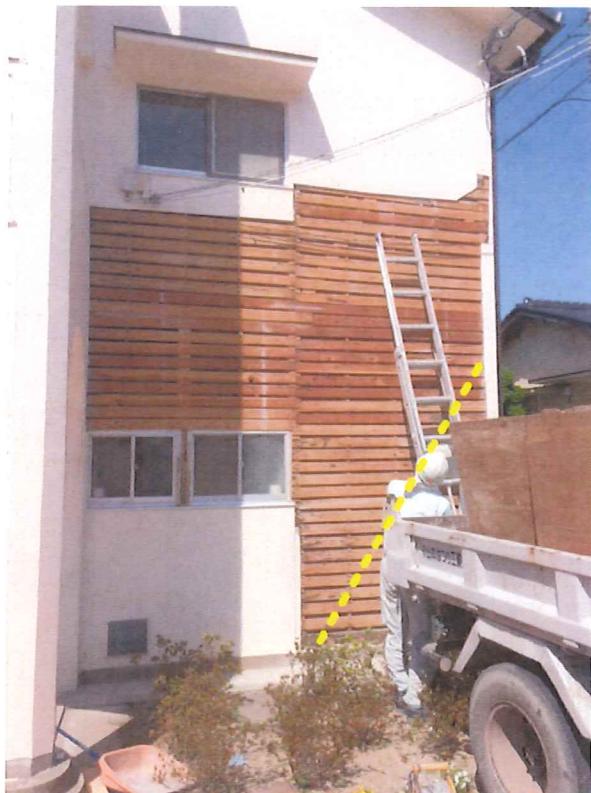
- ① 外壁の浮いている箇所を撤去してみると、構造上重要なと思われる
壁面に筋かいが設けられていませんでした。（点線部分）

- ①ボーリング調査を行い、その結果に基づく地盤改良
- ②礼拝堂、牧師館の基礎補強、若しくは解体、新設
- ③礼拝堂、牧師館にエキパソショージョイントの設置
(構造が異なる場合、それぞれの揺れの緩衝を防ぐ為に設ける。上図点線部分)
- ④牧師館の土台の取替え
- ⑤牧師館、筋かい不足部分の補強 (新規筋かい、補強金物の設置)
- ⑥牧師館、外壁の全面補修
- ⑦その他補強工事 (礼拝堂、牧師館小屋組みの補強、礼拝堂天井補強など)

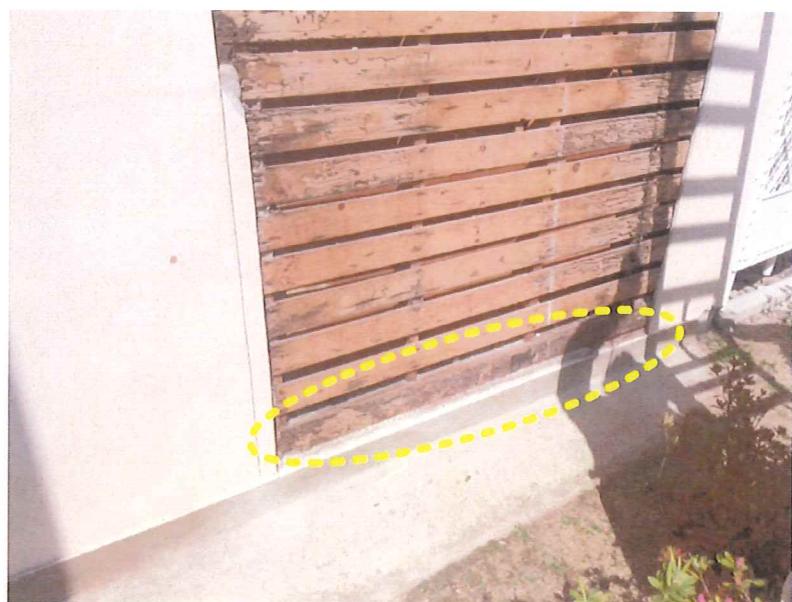
- ② 建物土台部分に、漏水、虫害によるものと思われる腐食が
発生していました。

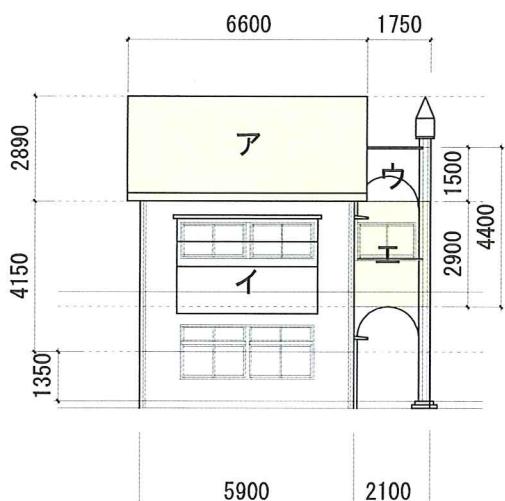
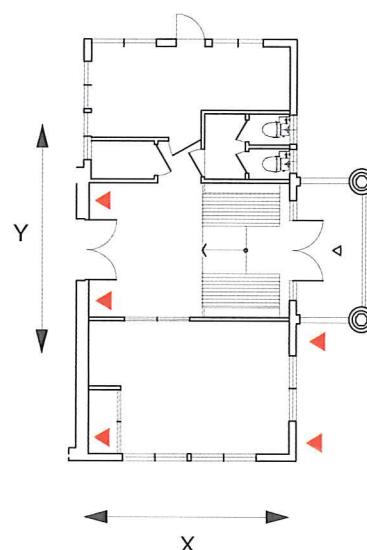
耐風必要壁量（1階Y軸方向）

$$\text{耐風必要壁量 } 52.274 \times 50 = 2613.7$$

1階Y軸既存壁量

$$\blacktriangleleft 95 \text{ (グリット)} \times 5 \text{ ケ所} \times 1.5 \text{ (倍率)} = 712.5$$

1階結果

$$2613.7 > 712.5 \times NG$$

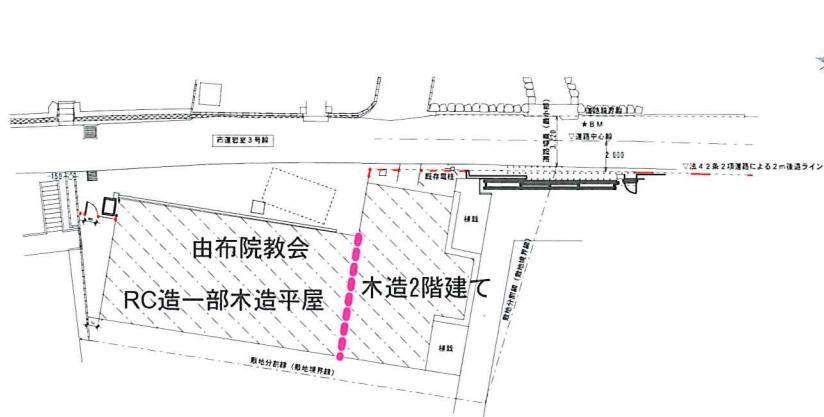
築40年以上経つ由布院教会の構造は、礼拝堂、RC造一部木造平屋と牧師館、木造2階で成り立っています。

不特定多数の方が利用される施設です。現在の建築基準法(耐震基準)に合わせるべく建替えが望ましいと判断します。
